**DEICHÜBERWACHUNG UNTER EINSATZ
DER
FERNERKUNDUNG**

***MONITORING OF LEVEES
USING
REMOTE SENSING TECHNOLOGY***

Nino Ohle, Anne Elsner, Claus Zimmermann

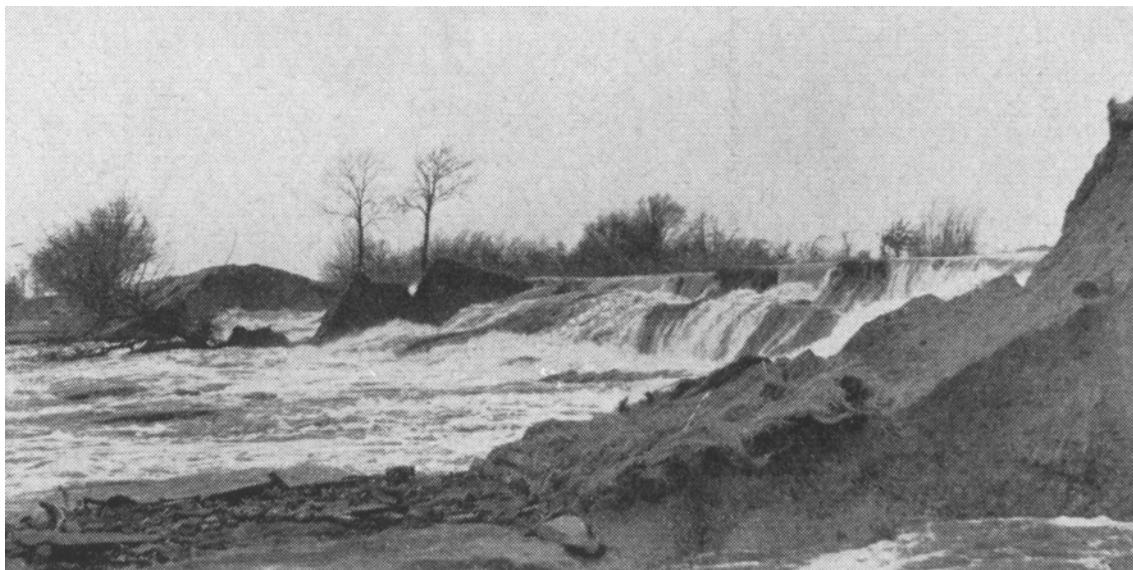
Abbildung 2-1: Wellenüberlauf und Ausspülungen in der Krone eines Deiches [EAK, 1993]

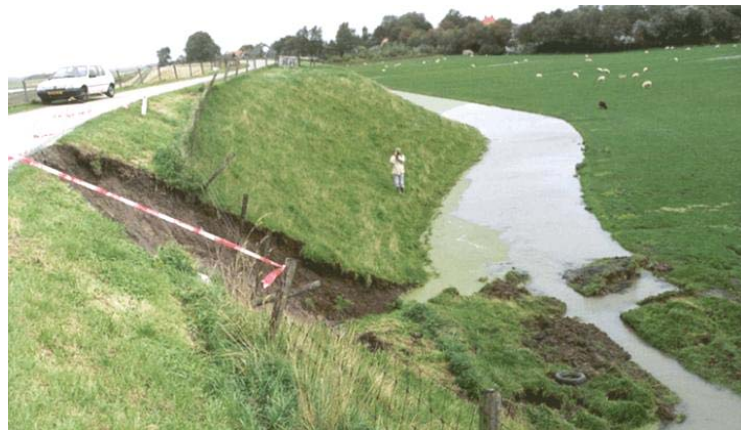
Abbildung 2-7: Böschungsgrundbruch in der Natur [Foto: Internationale Kommission zum Schutz der Elbe, 2004]

Abbildung 2-7 zeigt einen Böschungsgrundbruch in der Natur.

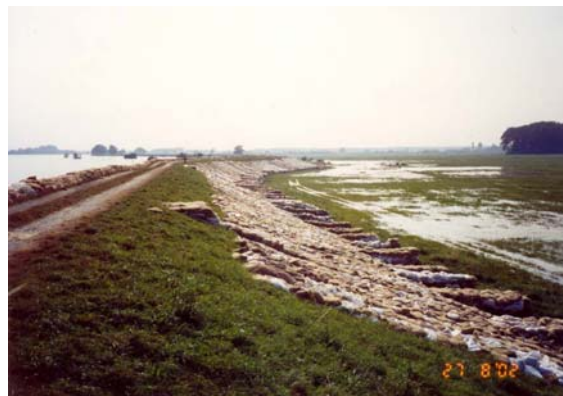
Abbildung 2-10: Durch Sandsäcke stabilisierter Deich mit Erosionsgrundbruch [Foto: Internationale Kommission zum Schutz der Elbe, 2004]

Abbildung 2-10 gibt ein Beispiel eines durch Sandsäcke stabilisierter Deiches mit Erosionsgrundbruch.

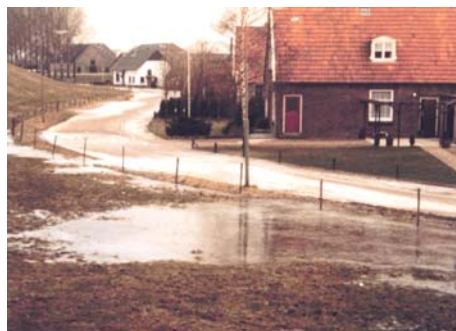
Abbildung 2-13: Durchsickerung nach hydraulischem Grundbruch [Foto: Ministry of Transport, Public Works and Watermanagement, 1982]

Abbildung 2-13 zeigt eine Durchsickerung der binnenseitigen Böschung infolge eines hydraulischen Grundbruchs in der Natur.

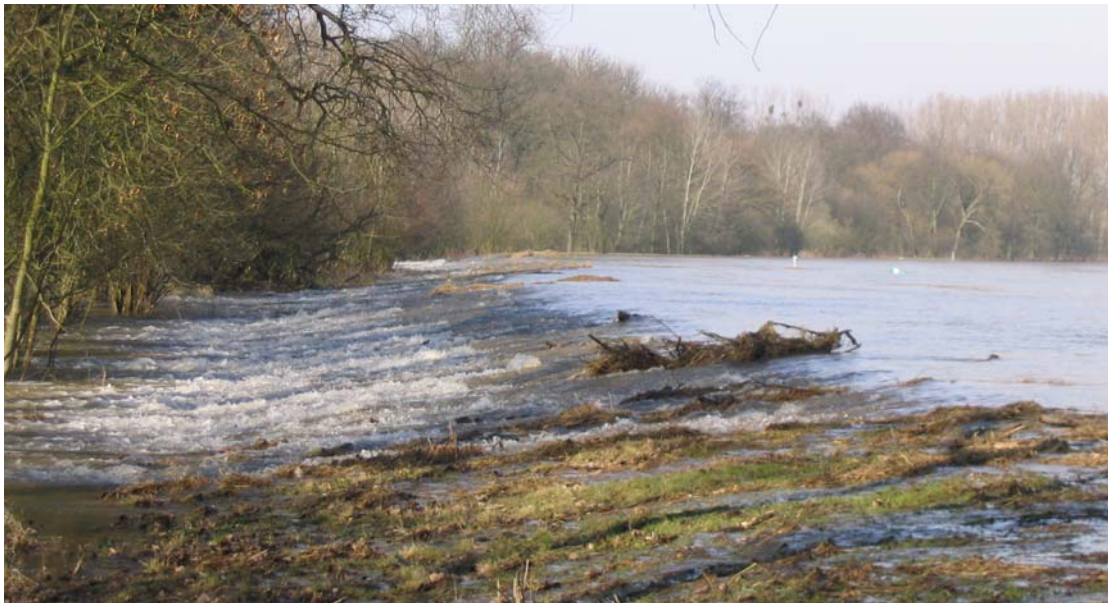
Abbildung 2-17: Überströmen eines Elbdeichs [Foto: Kokemüller, 2005]

Abbildung 2-17 zeigt das Überströmen eines Deichs in der Natur.

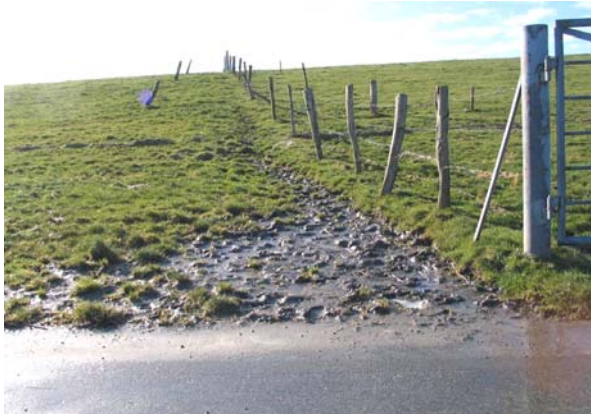
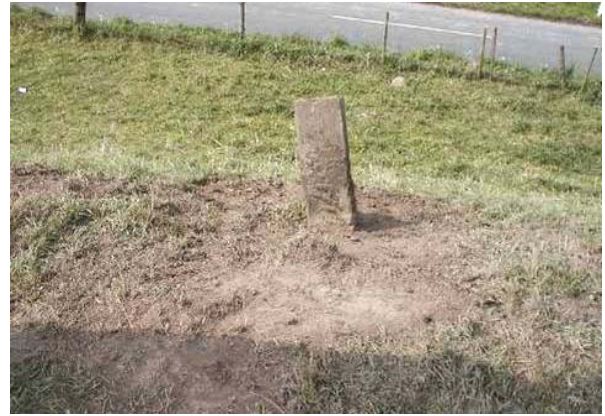
Abbildung 2-18: Kahlstellen durch Schaftritt an einem Zaun (links) und an einem Pfahl (rechts) auf der Binnenseite eines Deiches [Fotos: NLWKN, 2005]

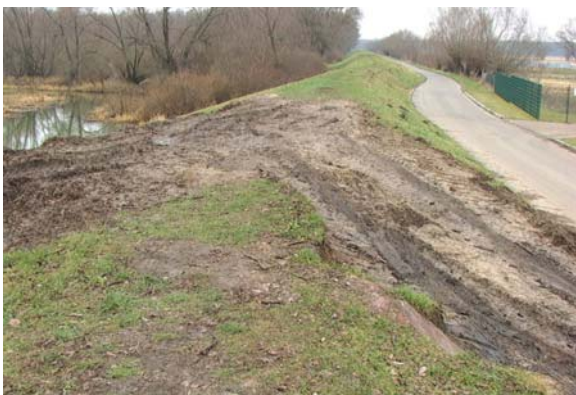
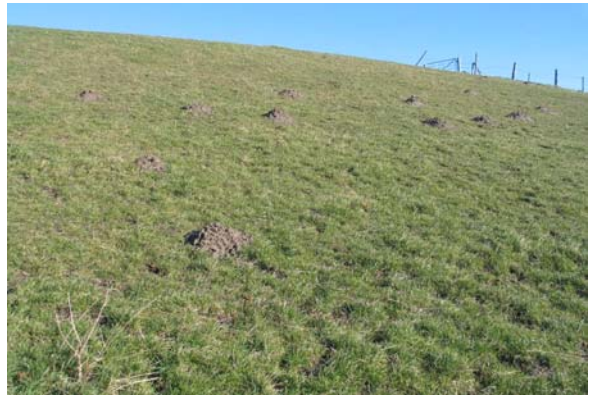
Abbildung 2-19: Fahrspuren (links) und Maulwurfbefall (rechts) an einem Deich [Fotos: NLWKN, 2005]

Das Beweiden von Deichen mit schweren Tierarten, wie Kühen und Pferden, kann ebenfalls zur Zerstörung der Grasnarbe durch Trittschäden führen. Auch das Befahren oder Begehen der Deichkrone durch Spaziergänger oder Kraftfahrzeuge kann zu einer Schädigung der Grasnarbe führen (Abbildung 2-19, links). Nicht zu vernachlässigen sind auch Schädigungen der Grasnarben von innen durch Wühltiere, wie Mäuse, Ratten oder Maulwürfe. Auch Wühlgänge durch Kaninchen, Hasen, Füchse, Hunde u. ä. können die Standsicherheit von Deichen beeinträchtigen, Abbildung 2-19, rechts.

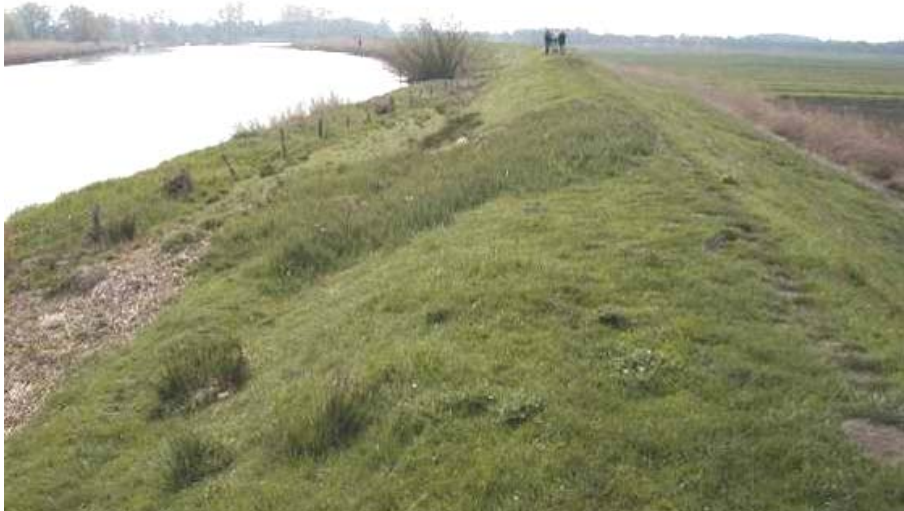
Abbildung 2-22: Wildbewuchs an einem Deich [Foto: NLWKN, 2005]

Abbildung 2-21 zeigt eine schematische Darstellung und mögliche Ausprägung von Wildbewuchs mit einhergehender Schädigung der Grasnarbe in der Draufsicht und Abbildung 2-22 zeigt einen Wildbewuchs an einem Deich in der Natur.

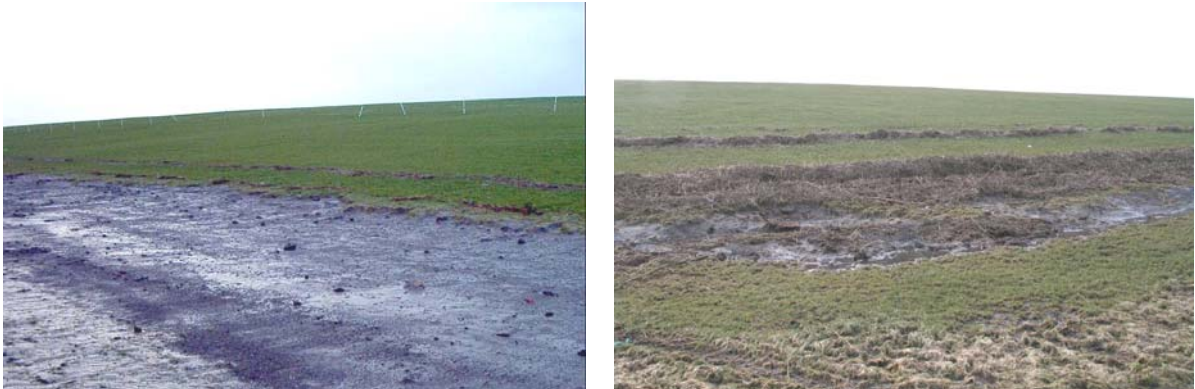
Abbildung 2-24: Kahlstelle (links) und Erosion (rechts) infolge von ungeräumtem Treibsel an einem Deich [Fotos: NLWKN, 2005]

Abbildung 2-24 zeigt links eine Kahlstelle und rechts eine Erosion infolge von nicht geräumtem Treibsel an einem Deich in der Natur.

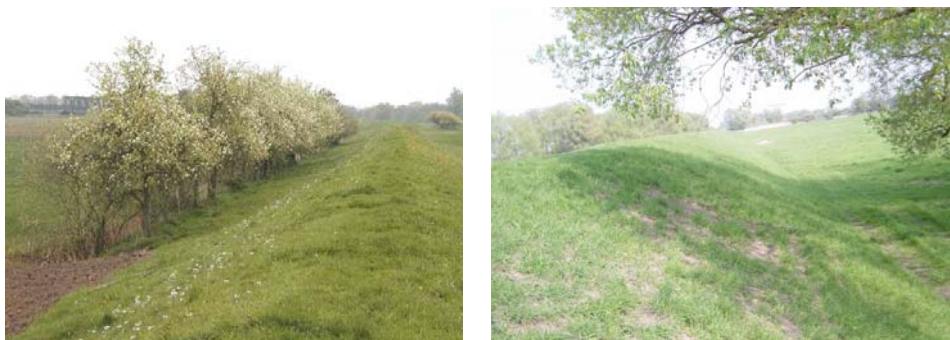
Abbildung 2-26: Baumbewuchs am Deichfuß (links) und Kahlstelle unter einem Baum (rechts) [Fotos: Kokemüller, 2005]

Bäume haben durch Ihre Krone und im Herbst fallendes Laub eine abschattende Wirkung auf die Grasnarbe von Deichen und können so zu Kahlstellen führen. Wurzeln können einen Sickerweg im Deich schaffen und eine eventuelle Dichtung schädigen.

Abbildung 2-25 zeigt schematisch eine mögliche Ausprägung von Baumbewuchs. Abbildung 2-26 zeigt links Baumbewuchs an einem Deichfuß und rechts eine Kahlstelle an einer Binnenböschung infolge der Abschattung durch eine Baumkrone.

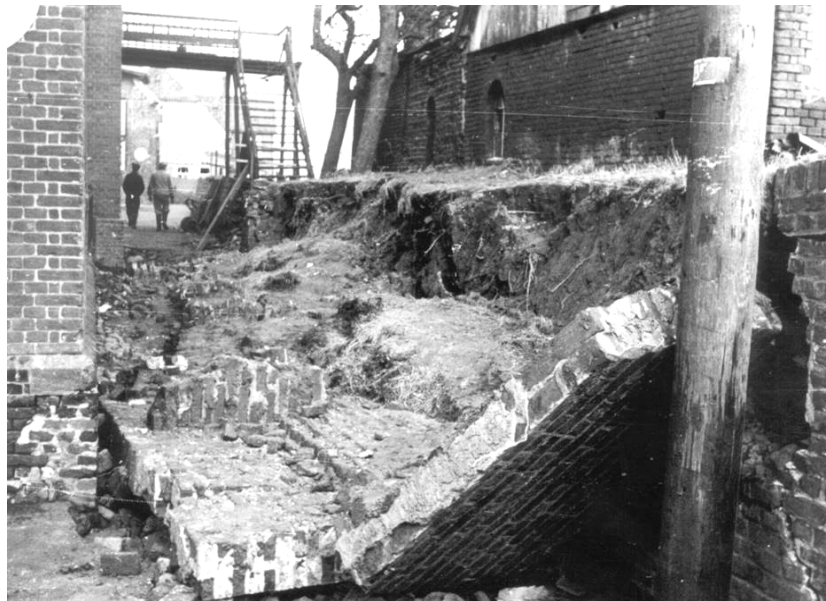
Abbildung 2-28: Deicherosion durch Bauwerk im Deich [Foto: NLWKN, 2005]

Eine Erosion an Bauwerken kann durch mangelnde Unterhaltung und Überwachung von Gebäuden und Bauwerken am, im oder auf dem Deich entstehen. Zudem können fehlerhaft ausgeführte Bauwerke den Deichkörper schädigen. Als Beispiel sei hier ein Pfahl genannt, der durch die Deichdichtung stößt und damit einen Materialaustrag aus dem Deich ermöglicht, so dass es zu trichterförmigen Erosionen kommen kann. Abbildung 2-27 zeigt schematisch die mögliche Ausbildung von Erosionen durch ein Bauwerk am, im oder auf dem Deich, Abbildung 2-28 eine Deicherosion durch ein Gebäude im Deich.

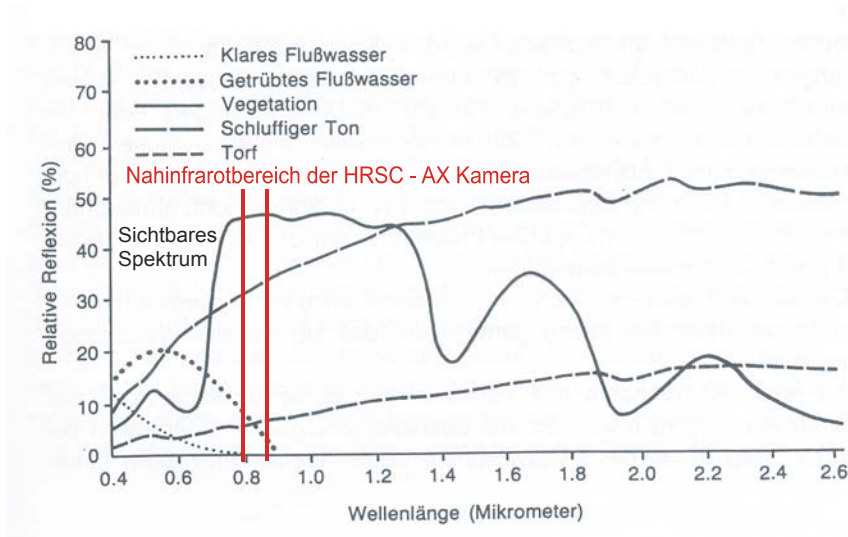
Abbildung 3-1: Reflexion – Wellenlängen Diagramm [Kappas, 1994]

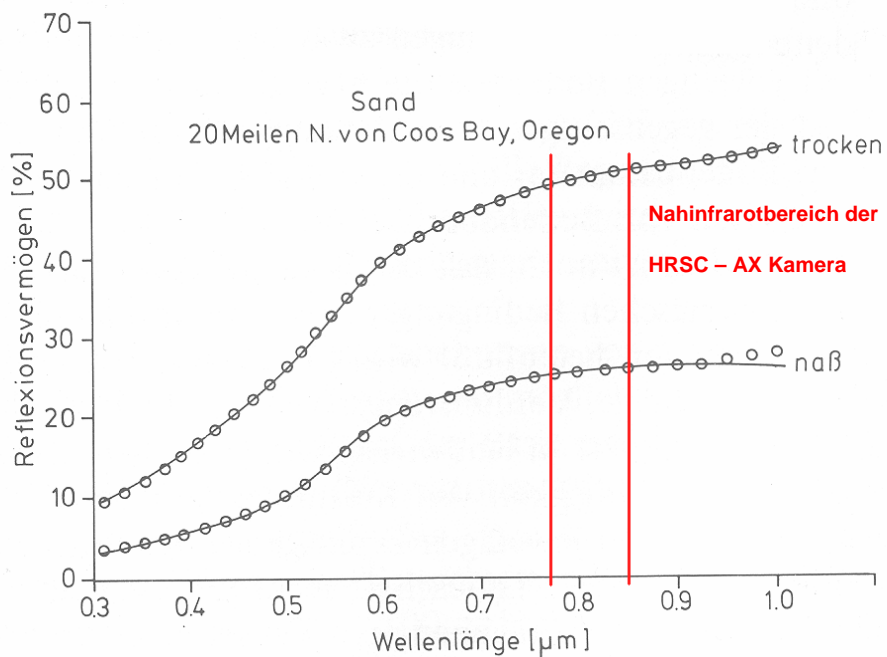
Abbildung 3-4: Verhältnis der Feuchte bei Sandböden zum Reflexionsvermögen [Kronberg, 1985]

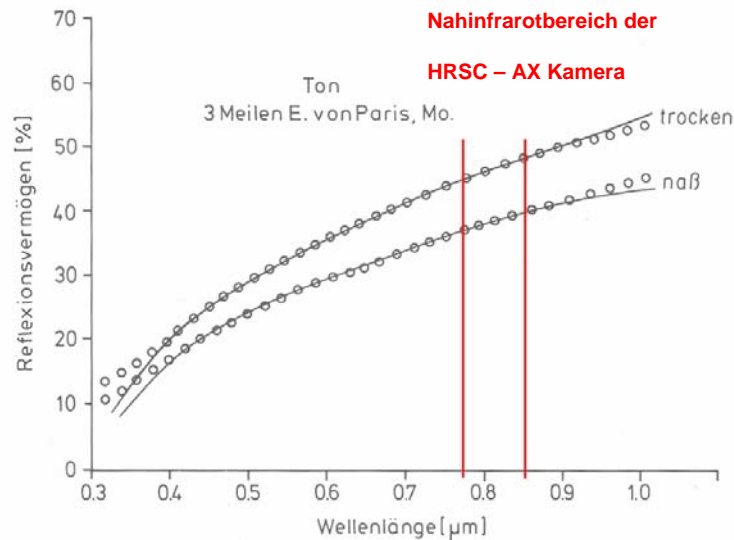
Abbildung 3-5: Verhältnis Feuchte bei Tonböden zum Reflexionsvermögen [Kronberg, 1985]

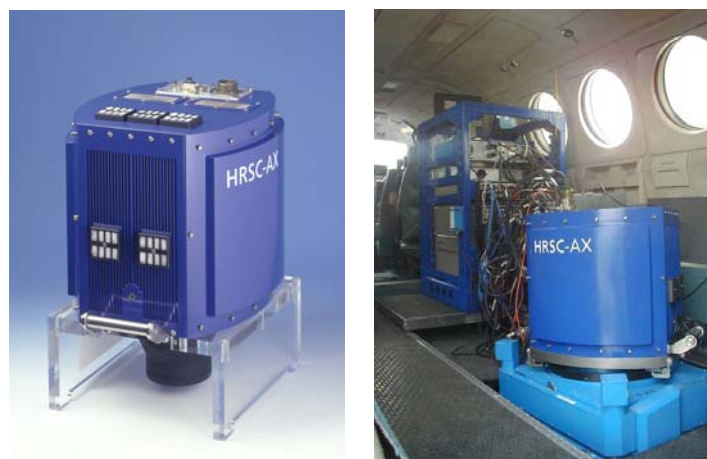
Abbildung 3-6: HRSC-AX Kamera (links) und Einsatz der Kamera im Flugzeug (rechts) [Fotos: DLR, Adlershof]

Bei der High Resolution Stereo Camera (HRSC) handelt es sich um eine multispektrale Kamera, die vom Deutschen Zentrum für Luft- und Raumfahrt ursprünglich für die Erforschung des Mars entwickelt worden ist. Durch die kleinen Abmessungen, das geringe Gewicht, den geringen Stromverbrauch und das robuste Design der HRSC eignet sie sich nicht nur für den Einsatz auf Satelliten sondern ist auch für Anwendungen im luftgestützten Fernerkundungsbereich geeignet. Hierfür wurde die Kamera in einigen Details angepasst und heute als HRSC-A (airborne) und HRSC-AX (airborne extended) von der DLR eingesetzt, Abbildung 3-6, links.

Im Flugzeug wird die Kamera auf einer Plattform stabilisiert, Abbildung 3-6, rechts. Die Stabilisierung dient der Verbesserung der Abbildungseigenschaften der Kamera. Hinter der Kamera sind die notwendigen Peripheriegeräte zu erkennen, die für die Durchführung eines Bildfluges notwendig sind.

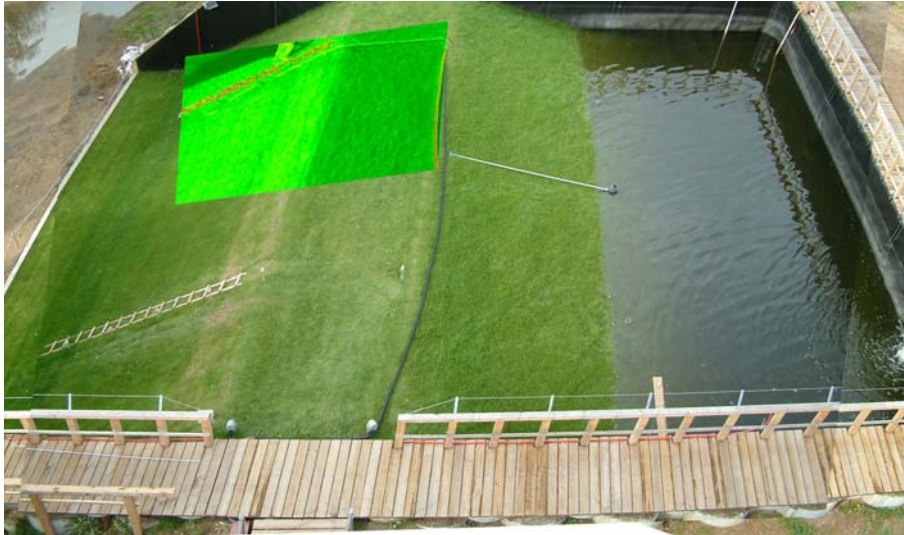
Abbildung 3-11: Thermalinfrarot-Bild einer Messung der ScanDat GmbH vom Labordeich des Franzius-Instituts

Abbildung 3-11 zeigt ein Thermalinfrarot-Bild einer Messung mit der NIKON LAIRD-3AS Kamera der ScanDat GmbH, welches einer Fotoaufnahme des Labordeichs des Franzius-Instituts überlagert ist.

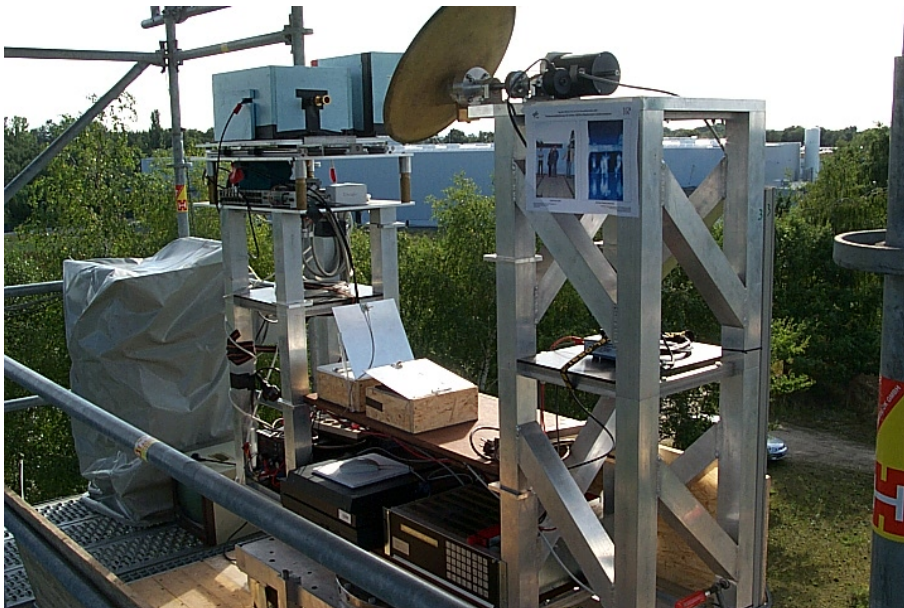
Abbildung 3-12: Modifiziertes Mikrowellen Radiometer (MWR) als Experimentalaufbau der DLR in Oberpfaffenhofen

Im weiteren Verlauf des Projekts wurde ein modifiziertes Mikrowellen Radiometer (MWR), wie es als Experimentalaufbau bei der DLR in Oberpfaffenhofen existiert (Abbildung 3-12), am Labordeich getestet.

Bei dem eingesetzten Mikrowellenradiometer handelt es um einen passiven Sensor, welcher die natürliche thermische Zentimeter- und Millimeterstrahlung aus Richtung des sondierten Gebiets aufnimmt. Eine Detektion dieser Strahlung ist möglich, da jede Materie aufgrund der Interaktionsstrahlung ihrer Atome und Moleküle elektromagnetische Energie emittiert.

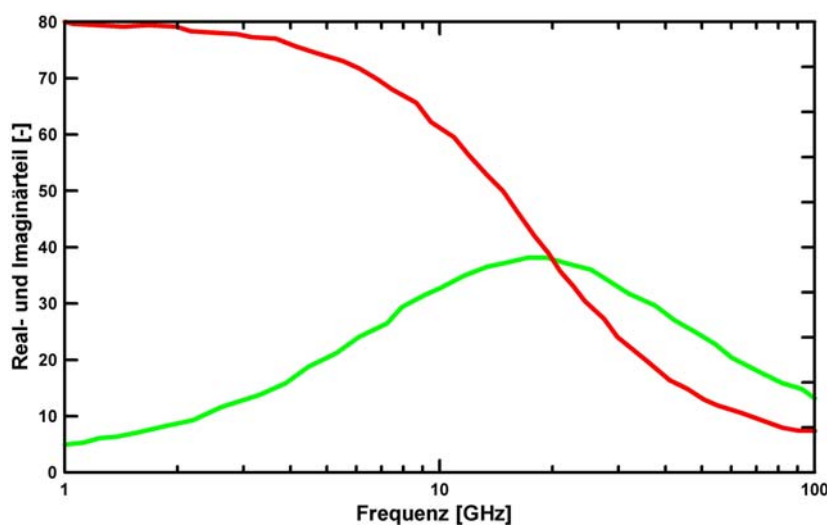
Abbildung 3-15: Spektrum der Dielektrizitätskonstanten von Wasser [Francois, C., 2002] (Rot: Realteil, grün: Imaginärteil)

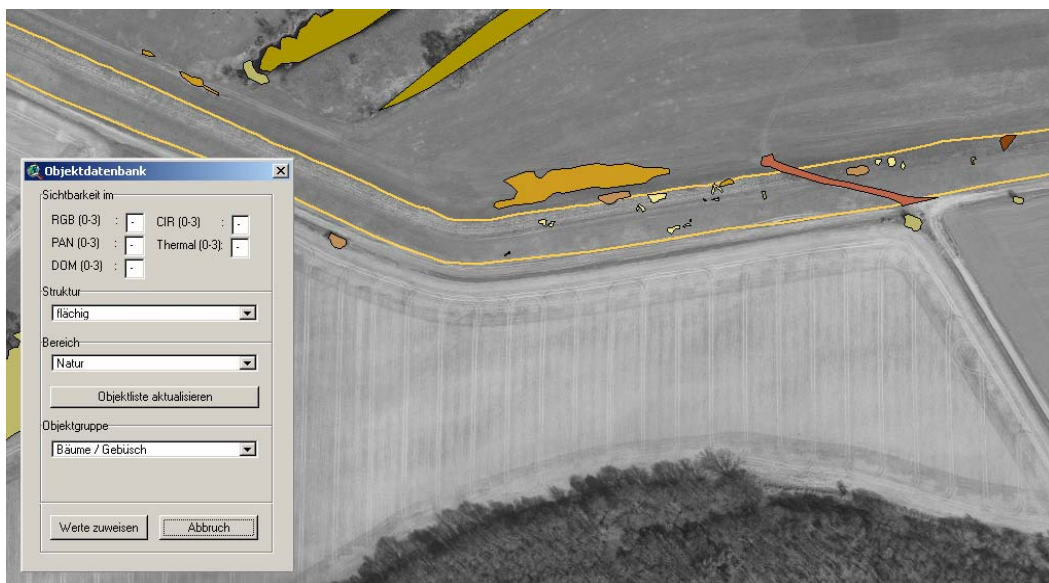
Abbildung 3-19: Erfassen von Anomalien im Umfeld der Deichlinie im GIS „DeSiMo“ mit Hilfe einer Eingabemaske (Hintergrund: panchromatisches Bild)

Um ein einheitliches Erfassen und Zuordnen der Anomalien zu gewährleisten, erfolgte die Eingabe der Informationen über eine Eingabemaske, in der die Eintragungsmöglichkeiten vorgegeben sind, Abbildung 3-19. Über die Maske wurden sowohl die Erkennbarkeiten in den Fernerkundungsdaten festgelegt als auch die Zuordnung einer Anomalie in einer Kategorie und Objektgruppe. Zur Einordnung einer Anomalie stehen dem Operator die Kategorien „Natur“, „Oberfläche“, „Infrastruktur“ und „unbekannt“ zur Verfügung.

Diesen Kategorien sind verschiedene Objektgruppen zugeordnet. In der Kategorie „Natur“ werden Anomalien zusammengefasst, die sich z.B. als Baum, Gebüsch, unterschiedliche Vegetationseinheit oder Wasserfläche einordnen lassen. Zur Kategorie „Oberfläche“ gehören die Objektgruppen, die eine veränderte Oberflächenstruktur aufweisen, z.B. durch Fahrspuren, Trampelpfad oder andere Flächen mit einer gestörten Grasnarbe. In diese Kategorie fallen auch erkennbare Höhendifferenzen auf oder in der Nähe des Deiches (z.B. wellige Oberfläche). Zur Kategorie „Infrastruktur“ gehören bauliche Objekte wie Auffahrten, Bauwerke und Objekte wie Schranken und Zäune. Anomalien, die nicht eindeutig erkannt werden können, werden der Kategorie „unbekannt“ zugeordnet.

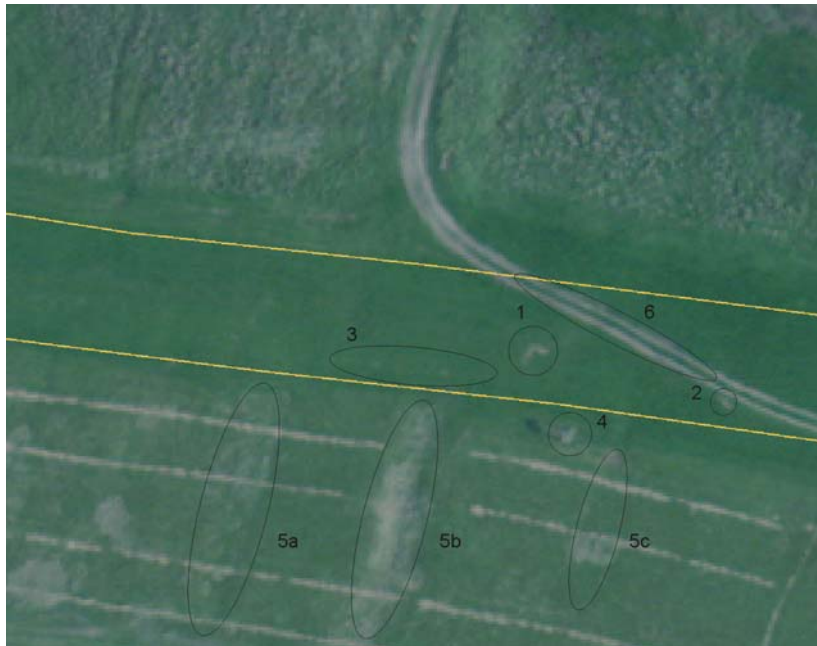
Abbildung 4-1: Beispiele für in den Fernerkundungsdaten erkannte Anomalien, Hintergrundbild: Farbbild der HRSC-AX Kamera

Abbildung 4-1 zeigt exemplarisch verschiedene Anomalien an einem Deichabschnitt an der Elbe (die gelbe Linie markiert den Deichfuß). Obwohl Anomalie 1 und 2 sowohl im panchromatischen Bild als auch im Farb- und Nahinfrarotbild sehr gut zu erkennen sind und als „gestörte Grasnarbe“ klassifiziert wurden, konnte diese Klassifizierung im Gelände nur für Anomalie 1 (Abbildung 4-4) bestätigt werden. Es handelt sich um eine Kahlstelle, die durch Wildtiere verursacht wurde. Anomalie 2 konnte im Gelände trotz ihrer Größe nicht nachgewiesen werden. Hierbei ist anzunehmen, dass die Kahlstelle im Zeitraum zwischen der Befliegung und der Begehung des Gebietes wieder zugewachsen ist. Anomalie 2 verdeutlicht, wie wichtig eine zeitnahe Durchführung von Befliegung, Auswertung und Begehung im Gelände ist.

Kleinere punktuelle Strukturen (Durchmesser ≤ 1 m) - wie z.B. Anomalie 3 - sind in den Fernerkundungsdaten gut zu erkennen, lassen sich jedoch in der Natur kaum nachweisen. Es bleibt unklar, ob es sich bei diesen punktuellen Auffälligkeiten um unterschiedliche Vegetation oder um eine gestörte Grasnarbe handelt. Letztere könnte inzwischen zugewachsen sein, so dass sie bei der Begehung nicht mehr aufzufinden waren.

Bei Anomalie 4 handelt es sich um einen Hochstand mit Schattenwurf, am Bildschirm zwar gut erkennbar, aber schwer klassifizierbar. Im Gelände sind solche Anomalien gut zu finden und schnell zu benennen. Bei den Anomalien 5a-c handelt es sich um längliche Senken, die sich unterschiedlich gut in den Bilddaten erkennen lassen und alle im Digitalen Oberflächenmodell zu finden sind. Hier wird die Erkennbarkeit um so besser, je tiefer die Senke ist und je größer die Ausdehnung, Die Senke 5b lässt sich im DOM gut erkennen, während 5c kaum zu erkennen ist. Anomalie 6, Abbildung 4-4, rechts, eine unzureichend befestigte Fahrspur über den Deich weist teilweise Vertiefungen auf, die im DOM zu erkennen sind.

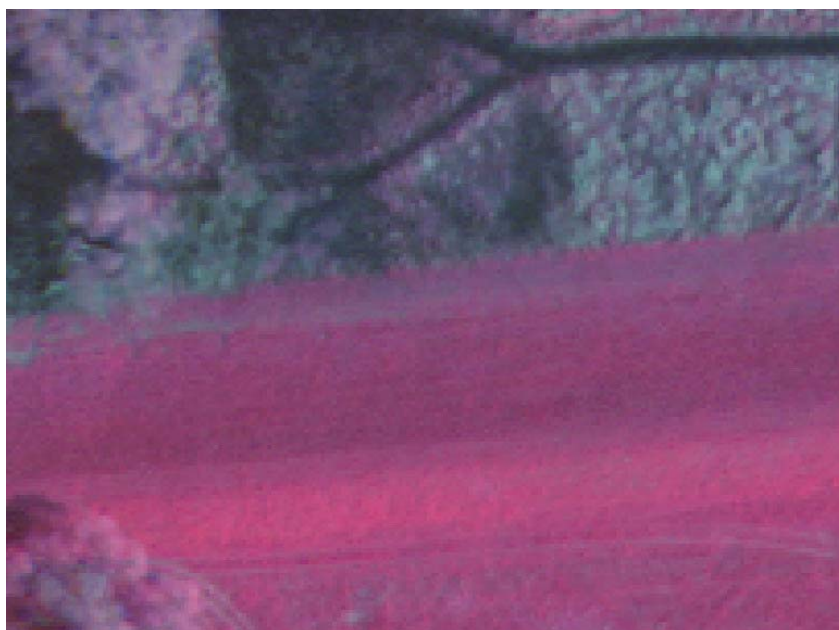
Abbildung 4-2: Beleuchtungseffekt an der Deichböschung im Nahinfrarotbild

Es kann sich ein Beleuchtungseffekt in den Bildern auch negativ für die Bildanalyse auswirken, da Oberflächen, die einem erhöhten Strahlungsfluss ausgesetzt sind, auch eine erhöhte Reflexion zeigen. Dies kann zur Folge haben, dass es bei der Bildanalyse zu Fehlinterpretationen kommt. Besonders am Deich sind die Auswirkungen des Beleuchtungseffekts je nach Richtungsverlauf der Deichlinie zum Sonnenstand deutlich zu erkennen.

Im Nahinfrarotbild der Abbildung 4-2 verläuft die Deichlinie quer zur Sonne, so dass die südliche Deichseite stark beschienen wird, während die nördliche im Schatten liegt. Die Auswirkungen der erhöhten Einstrahlung sind deutlich zu erkennen. Obwohl auf dem Deich eine homogene Rasenfläche vorhanden ist, ist die Reflexion im Nahinfrarotbereich auf der beschienenen Südseite höher als auf der Nordseite.

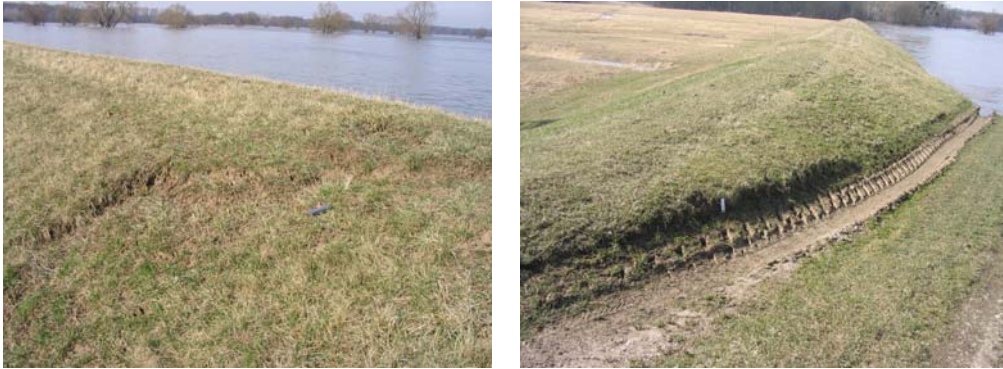
Abbildung 4-4: Fotodokumentation von Anomalien (links: Scharrstelle von Wildtieren, rechts: Deichüberfahrt)

Zur Dokumentation wurden während der Begehung der Deiche die erfassten Anomalien fotografisch festgehalten und später als Zusatzinformation für die Anomalien im GIS eingebaut. Abbildung 4-4 zeigt zwei aufgenommene Anomalien: links eine durch Wildtiere verursachte gestörte Grasnarbe und rechts eine unzureichend befestigte Auffahrt mit Vertiefungen und einer gestörten Deichkante.

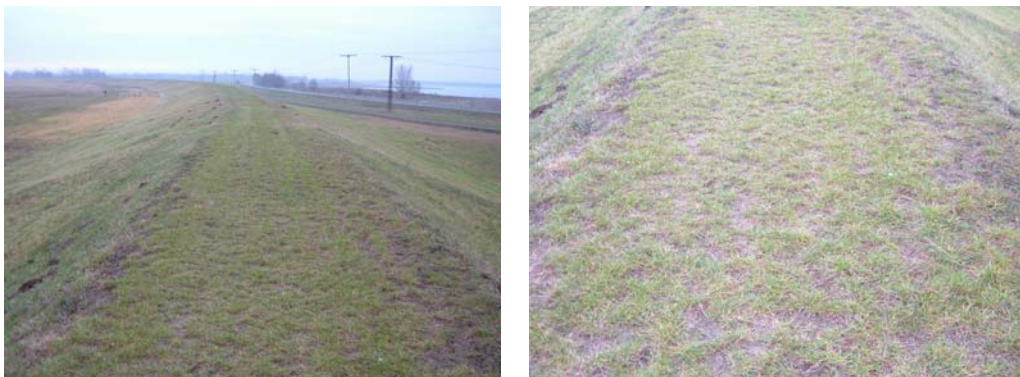
Abbildung 4-5: Fotodokumentation des Muldedeichs: Blick über den Deichverlauf (links) und Detailaufnahme der Deichkrone (rechts)

Neben dieser Dokumentation der Anomalien wurden Deichabschnitte fotografisch festgehalten. An der Mulde wurde bei der ersten Begehung ein Abschnitt von ca. 3 km dokumentiert, indem jeweils alle 100 m ein Bild von der Oberfläche der Deichkrone und ein Bild entlang des Deichverlaufs gemacht wurde, Abbildung 4-5.

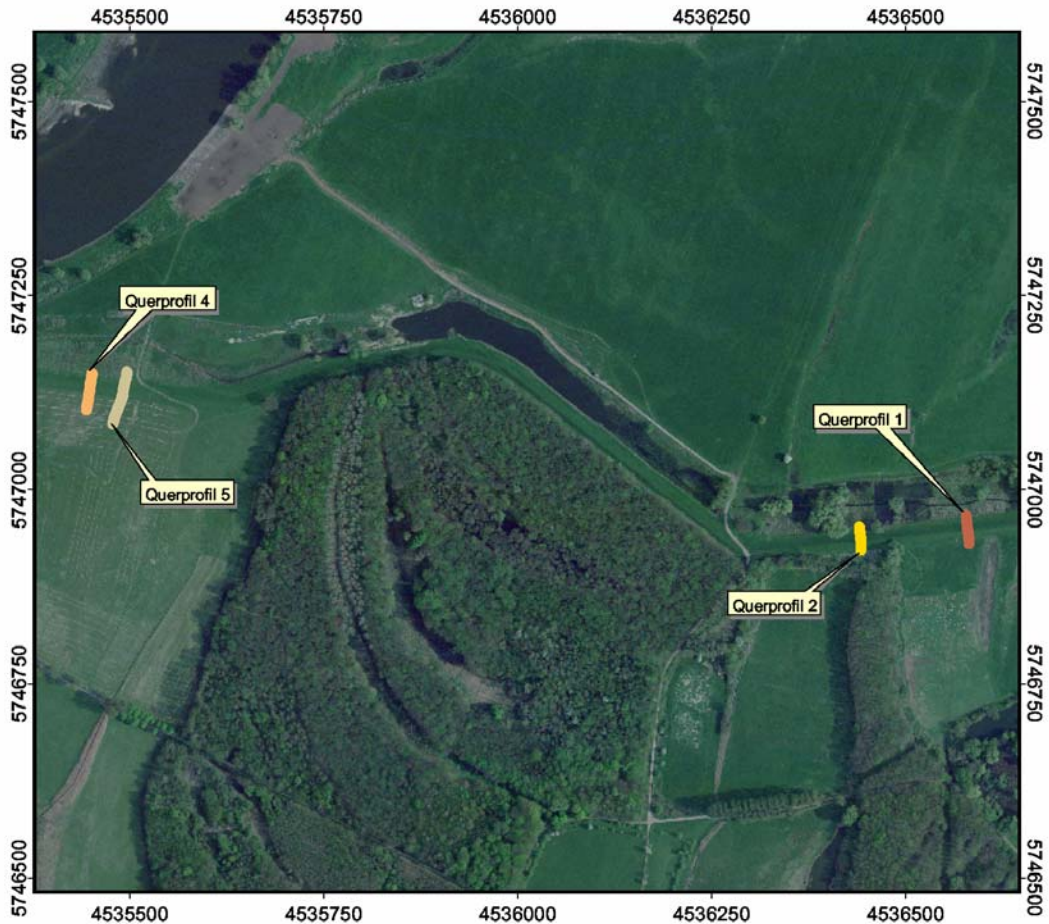
Abbildung 4-7: Lage der vermessenen Deichquerprofile am Elbedeich

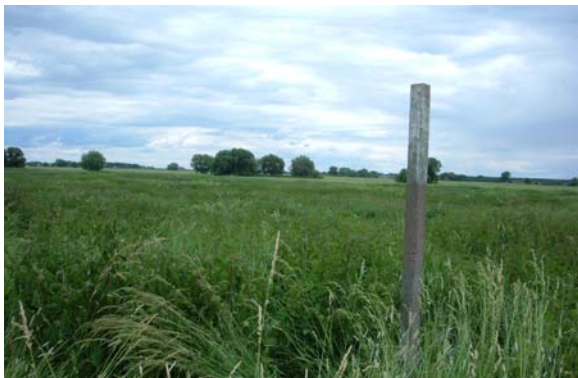
Festpunkt 042	Messung dGPS	Messpunktangaben
Höhe [m]	108,960	108,940
Angegebener Genauigkeitsbereich	0,7 cm	3,0 cm

Abbildung 4-8: Festpunkt 042 (links), gemessene und ausgewiesene Höhen laut Landesamt für Vermessung und Geoinformation Sachsen-Anhalt (rechts) [Foto: Elsner/Ohle, 2005]

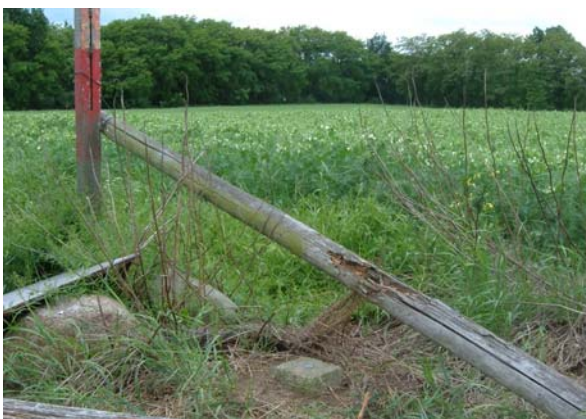
Festpunkt 002	Messung dGPS	Messpunkt angeben
Höhe [m]	143,730	143,716
Angebener Genauigkeitsbereich	1,0 cm	3,0 cm

Abbildung 4-11: Festpunkt 002 (links), gemessene und ausgewiesene Höhen laut Landesamt für Vermessung und Geoinformation Sachsen-Anhalt (rechts)
[Foto: Elsner/Ohle, 2005]

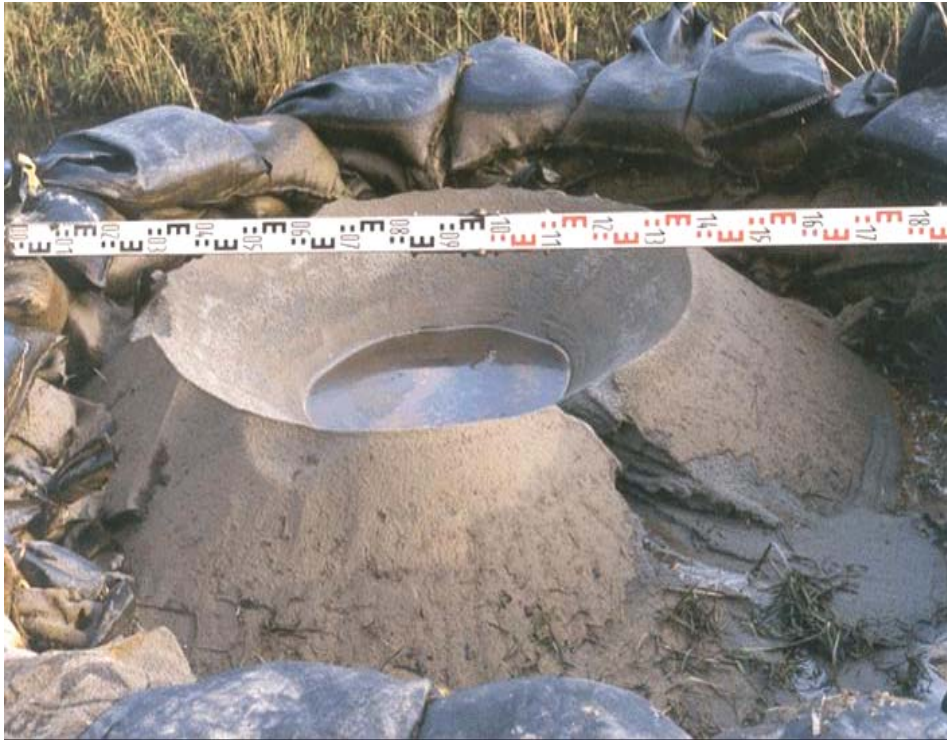
Abbildung 4-19: Quellkalde eines Erosionsgrundbruches in der Natur
[Foto: Ministry of Transport, Public Works and Watermanagement, 1995]

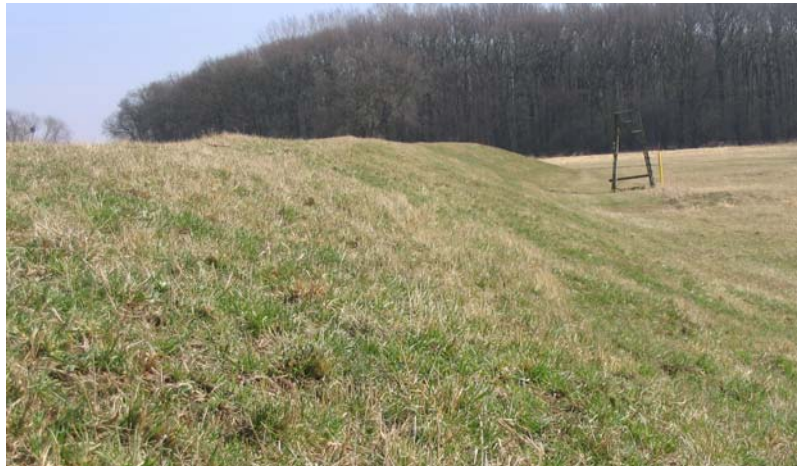
Abbildung 4-22: Vertiefungen auf einem Deich

Abbildung 4-22 zeigt mehrere Vertiefungen, die auf einem 40 m breiten Abschnitt quer über den Deichkörper verlaufen. In den Fernerkundungsdaten lassen sich die Vertiefungen unterschiedlich gut erfassen, Abbildung 4-23. Während im unbearbeiteten panchromatischen Bild aufgrund von guten Kontrasten durch den Schattenwurf die Strukturen zu erkennen sind, sind diese im unbearbeiteten Farbbild nicht zu erkennen. Auch im Nahinfrarotbild werden die Formen erst im nachbearbeiteten Bild erkennbar. Im Digitalen Oberflächenmodell sind die Vertiefungen nicht eindeutig zu identifizieren. Die Höhenwerte verlaufen unabhängig von der Struktur der Vertiefung unregelmäßig über den Deichabschnitt. Da die Vertiefungen zwar ausgeprägt und im Gelände deutlich zu erkennen sind, ist die Erkennbarkeit im DOM wegen der zu geringen Auflösung bzw. Höhendifferenzen nicht eindeutig.

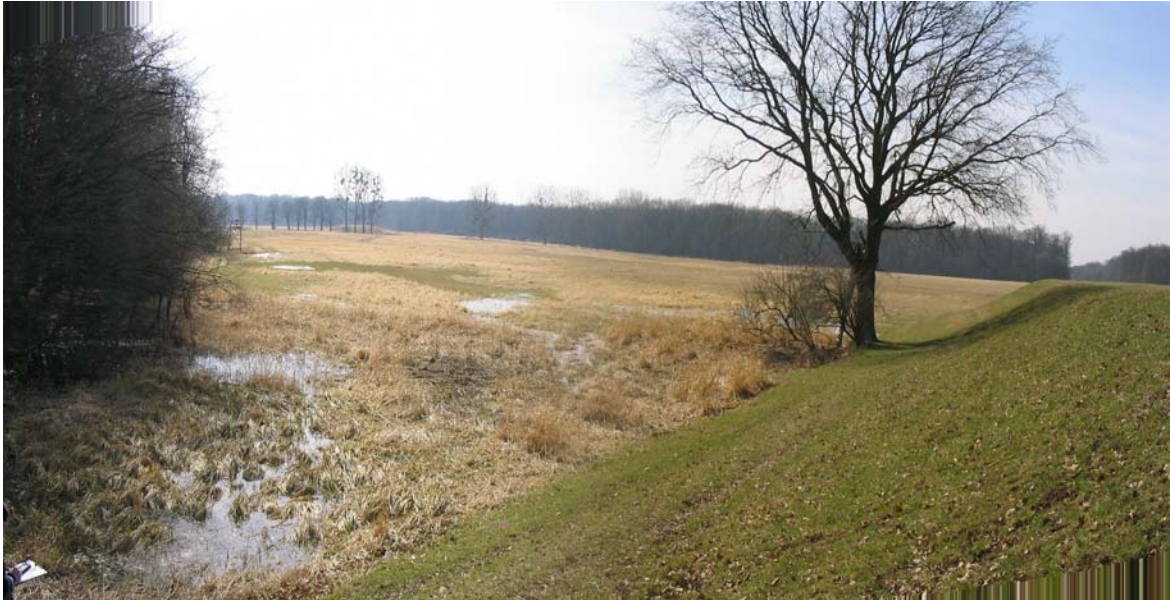
Abbildung 4-24: Durchsickerungen am binnenseitigen Deichfuß

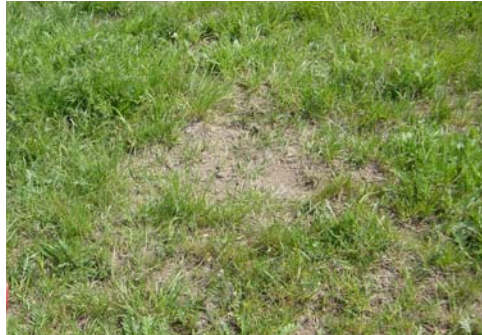
Abbildung 4-28: Offene Grasnarbe mit einem Durchmesser von ca. 70 cm

Die Erkennbarkeit von punktuellen Kahlstellen auf Deichen in den HRSC-AX Daten ist abhängig von ihrer Ausprägung. Abbildung 4-28 zeigt eine Kahlstelle auf dem Deich mit einem Durchmesser von ungefähr 70 cm.

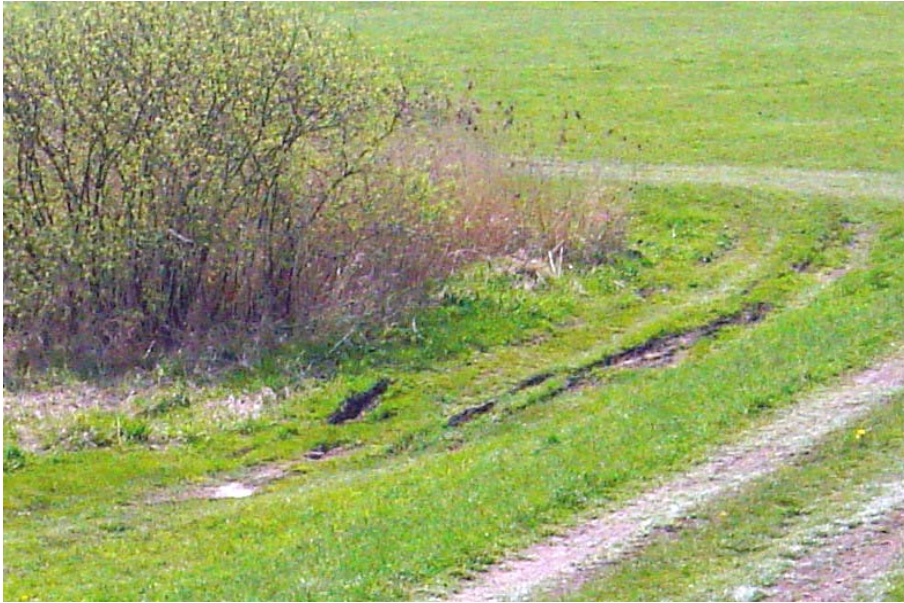
Abbildung 4-30: Gestörte Grasnarbe durch Befahren eines unbefestigten Weges

Pfade oder Fahrspuren sind in Abbildung 4-30 gut erkennbar.

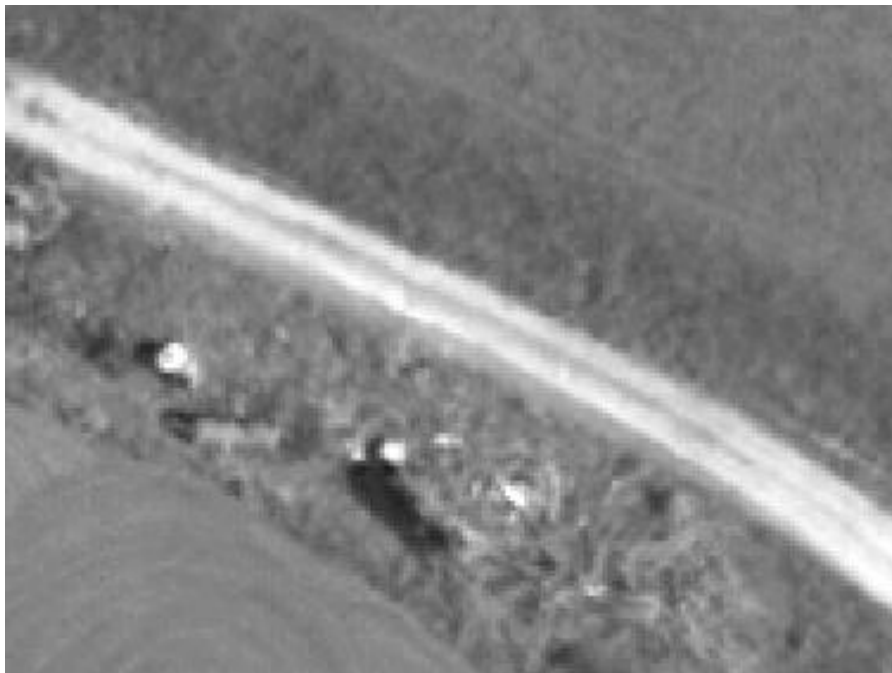
Abbildung 4-31: Mit Schotter befestigter Weg im panchromatischen Bild

Fahrspuren können wegen ihrer auffälligen Parallelstruktur in allen Bilddaten der HRSC-AX Kamera ebenfalls identifiziert werden. Während befestigte Wege durch ihren starken Kontrast zu ihrer Umgebung gut erkannt werden können, ist die Erkennbarkeit von unbefestigten Wegen schwieriger. Je mehr die Fahrspur ausgefahren ist, desto besser ist ihre Erkennbarkeit in den Daten. Besonders Fahrspuren über eine Wiese sind erst dann sehr gut zu erkennen, wenn durch das häufige Befahren die Grasnarbe gestört ist oder sich Vertiefungen gebildet haben. Die gestörten Bereiche fallen sehr gut im Farb- und Nahinfrarotbild auf Abbildung 4-32. Das Erkennen von Fahrspuren im DOM ist oft nicht eindeutig möglich, nur bei tiefen, breiten Fahrspuren können sie im DOM erfasst werden.

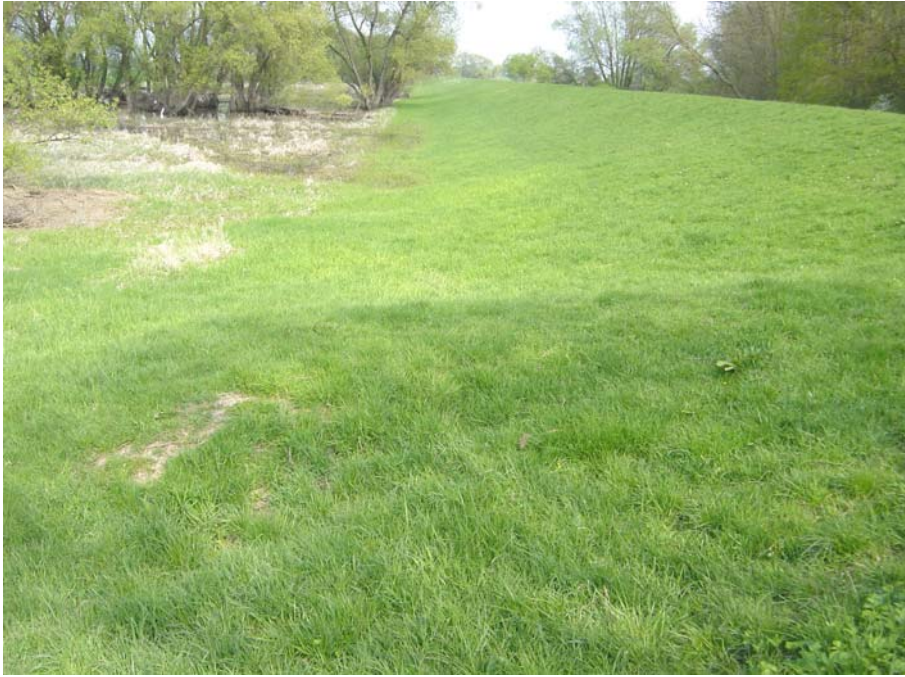
Abbildung 4-33: Großflächige Geländeerhöhung auf der Deichböschung

Für die sichere Erkennung im Digitalen Oberflächenmodell müssen sich die Strukturen mehrere Dezimeter von der Umgebung abheben und eine Ausdehnung von mehr als 2 m haben, damit sie im DOM mit mehreren Pixeln erfasst sind. Die dargestellte Geländeerhöhung ist groß genug, um im DOM erkannt zu werden. In der Abbildung des DOM ist der Deichkörper mit einer Höhenabstufung von 1 dm farblich differenziert.

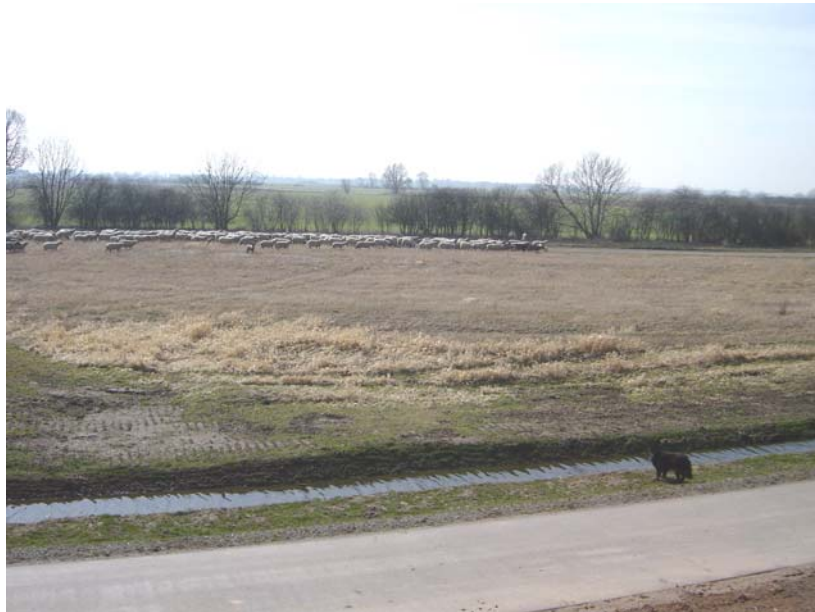
Abbildung 4-36: Hohes, trockenes Gras (HRSC-AX Kamera)

Generell lassen sich Pflanzen jedoch gut von offenem Boden unterscheiden. Während die visuelle Erkennung von vitalen Pflanzen sehr gut zu erkennen ist, im Farbbild durch die grünliche Färbung und im Nahinfrarotbild durch die rötliche Färbung, ist die Erfassung von Pflanzen mit hohem Anteil an abgestorbenen Blättern sowohl im Farb- als auch im Nahinfrarotbild schwieriger. Die farbliche Ausprägung abgestorbener Pflanzenteile kann in den Fernerkundungsdaten der von offenem Boden ähneln. In Abbildung 4-36 ist eine größere Grasfläche neben der Deichlinie mit hohem, trockenem Gras zu erkennen, die zum Zeit-

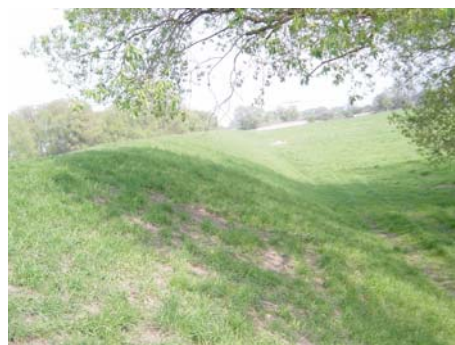
Abbildung 4-42: Gestörte Grasnarbe auf dem Deichkörper infolge Abschattung durch einen Baum

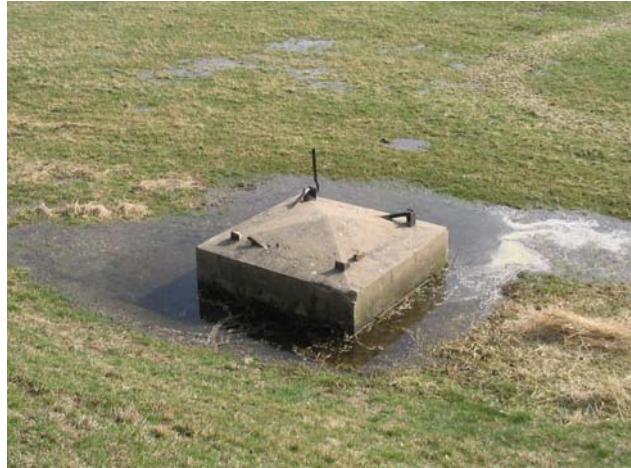
Abbildung 4-45: Foto Betonfundament

Bauwerke, wie z.B. die in Abbildung 4-44 a) bis d) dargestellte Betonfundamentplatte eines ehemaligen Mastes, lassen sich gut in den Fernerkundungsdaten erfassen. Beton- und Steinbauwerke haben meist eine typische hellgraue Farbe, die sich kontrastreich von einer Vegetationsfläche absetzt. Im höher auf-

Abbildung 4-45 zeigt die in den Fernerkundungsdaten sichtbare Betonfundamentplatte als Foto in der Natur.

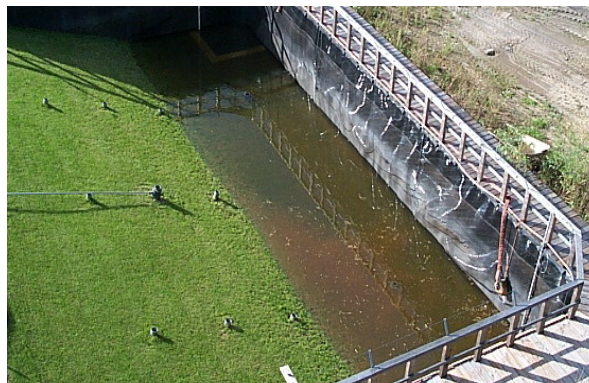
Abbildung 5-1: Foto der Öffnungen auf der wasserseitigen Böschung des Deiches

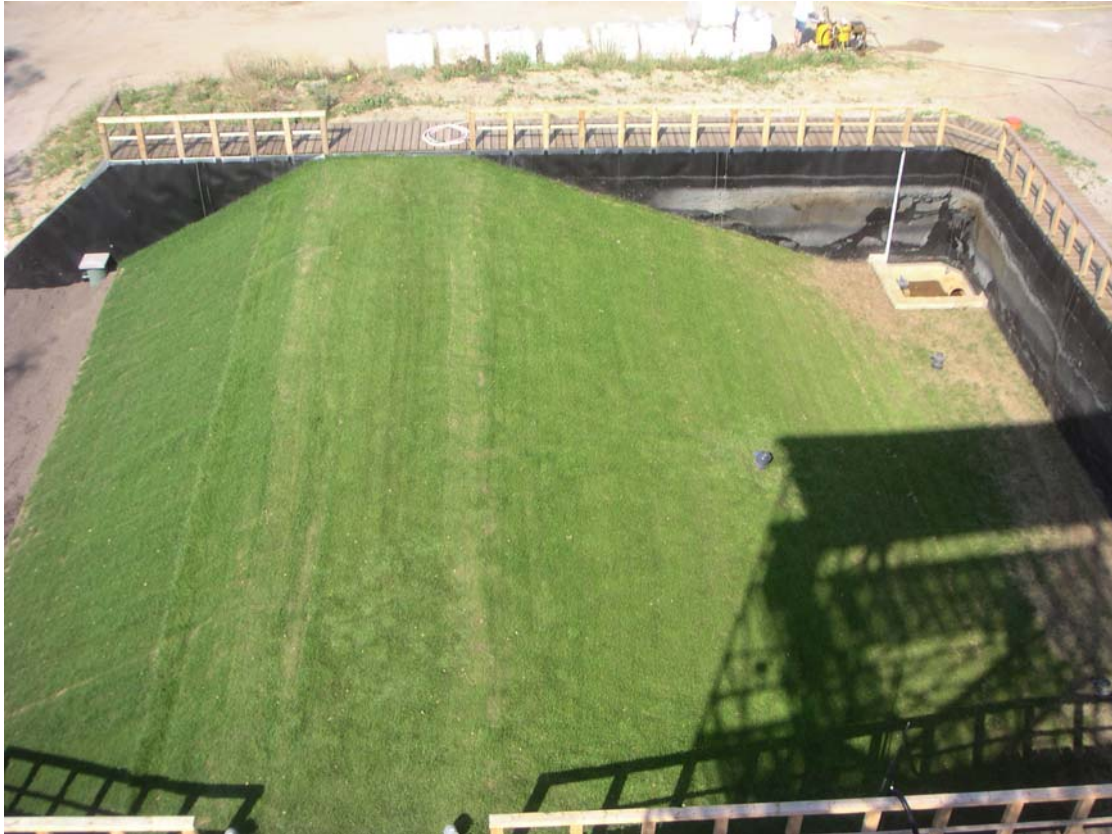
**Abbildung 5-6: Ansicht des Deichs nach Beendigung der Versuchsreihe 1 - 09.08.2004
- optimale äußere Bedingungen - keine künstliche Schädigung**
