**DEICHÜBERWACHUNG UNTER EINSATZ
DER
FERNERKUNDUNG**

***MONITORING OF LEVEES
USING
REMOTE SENSING TECHNOLOGY***

Nino Ohle, Anne Elsner, Claus Zimmermann

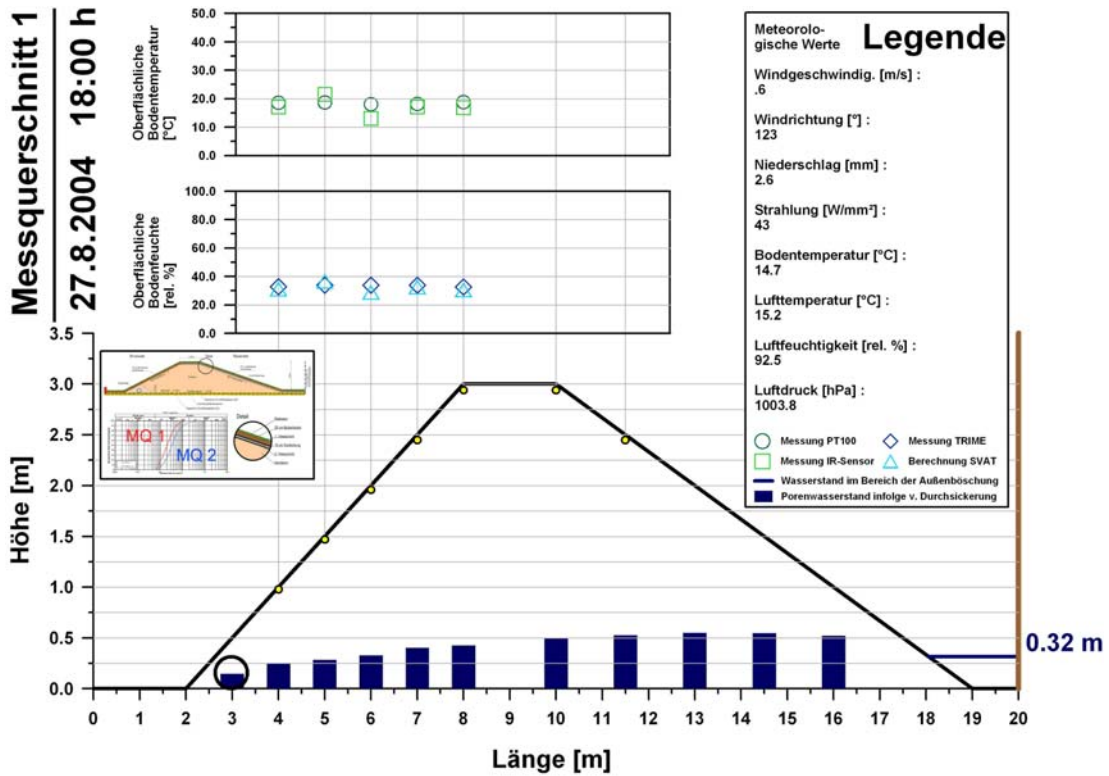
Abbildung 5-9: Messergebnisse der Versuchsreihe 2 - 27.08.2004 - optimale äußere Bedingungen - geringe künstliche Schädigung - MQ 1 - nach Beendigung des Versuchs

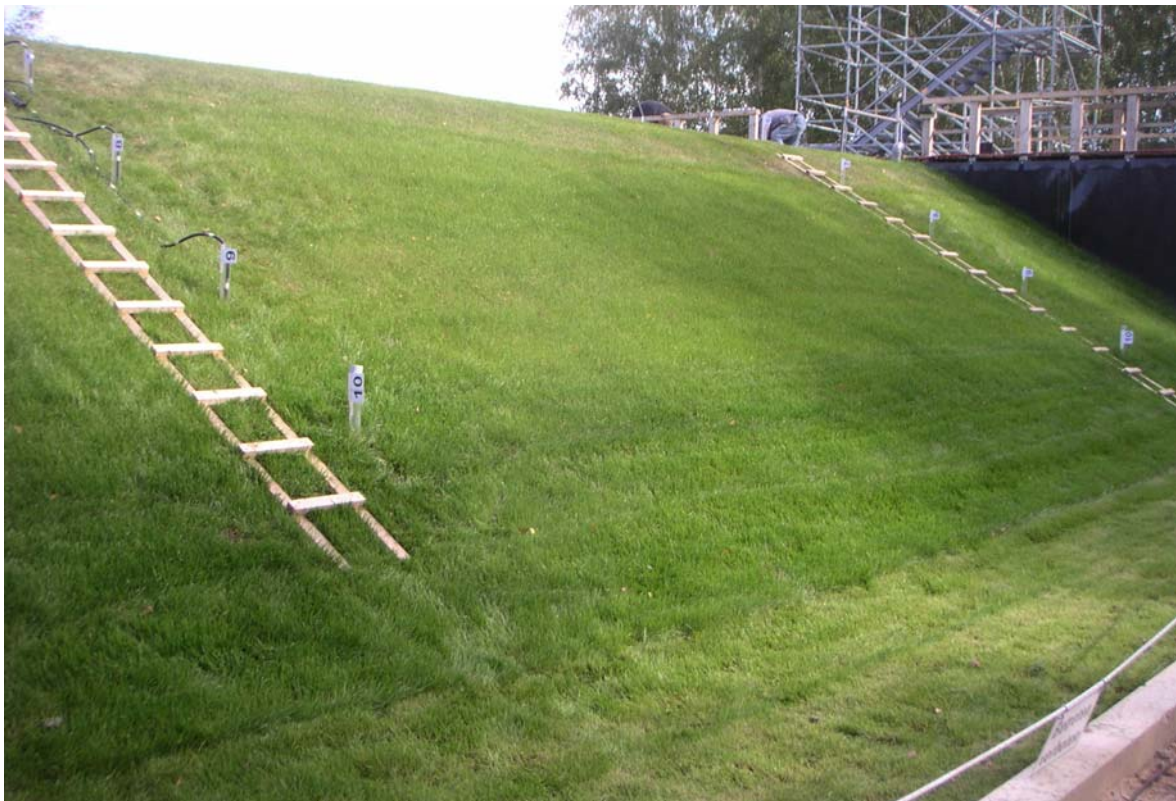
Abbildung 5-12: Ansicht der Luftseite des Deichs nach Beendigung der Versuchsreihe 2 - 23.08.2004 - optimale äußere Bedingungen - geringe künstliche Schädigung

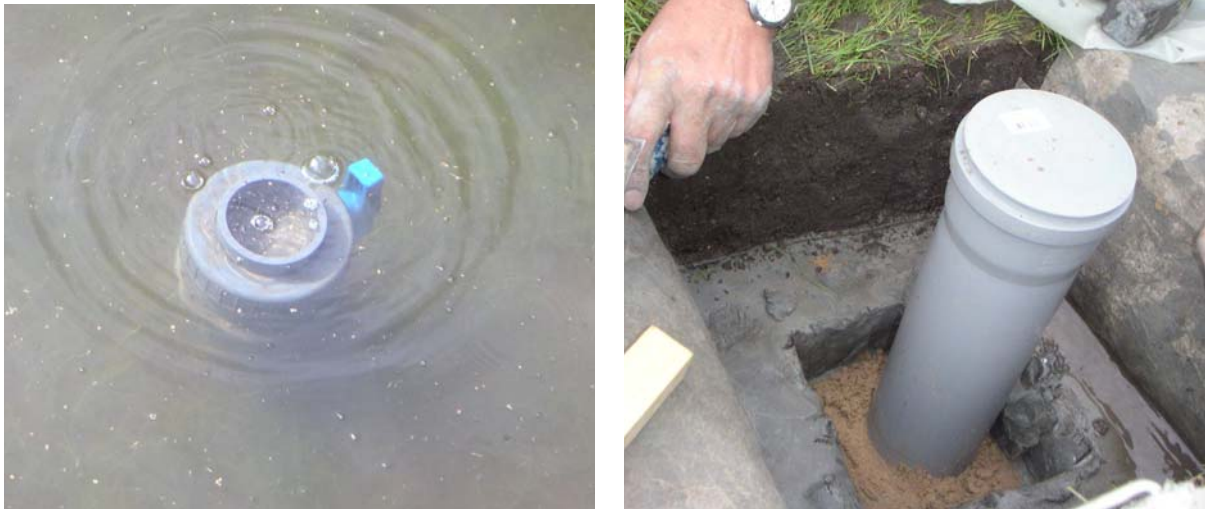
Abbildung 5-13: Steuerbare (links) und weitere nicht steuerbare Öffnungen in der wasserseitigen Böschung des Deichs (rechts) während des Einstaus bzw. während des Einbaus

Um eine erhöhte Durchsickerung und eine möglichst komplette Durchsickerung des Deichs mit einem Sickerwasseraustritt auf der binnenseitigen Böschung zu simulieren, sind bei der dritten Versuchsreihe vom 27.09.2004 bis 09.10.2004 mehrere nicht steuerbare Öffnungen in die wasserseitige Böschung des Deichs eingebaut worden (Abbildung 5-13 rechts). Zudem wurde die Standzeit des Wassers auf die wasserseitige Deichaußenböschung verlängert.

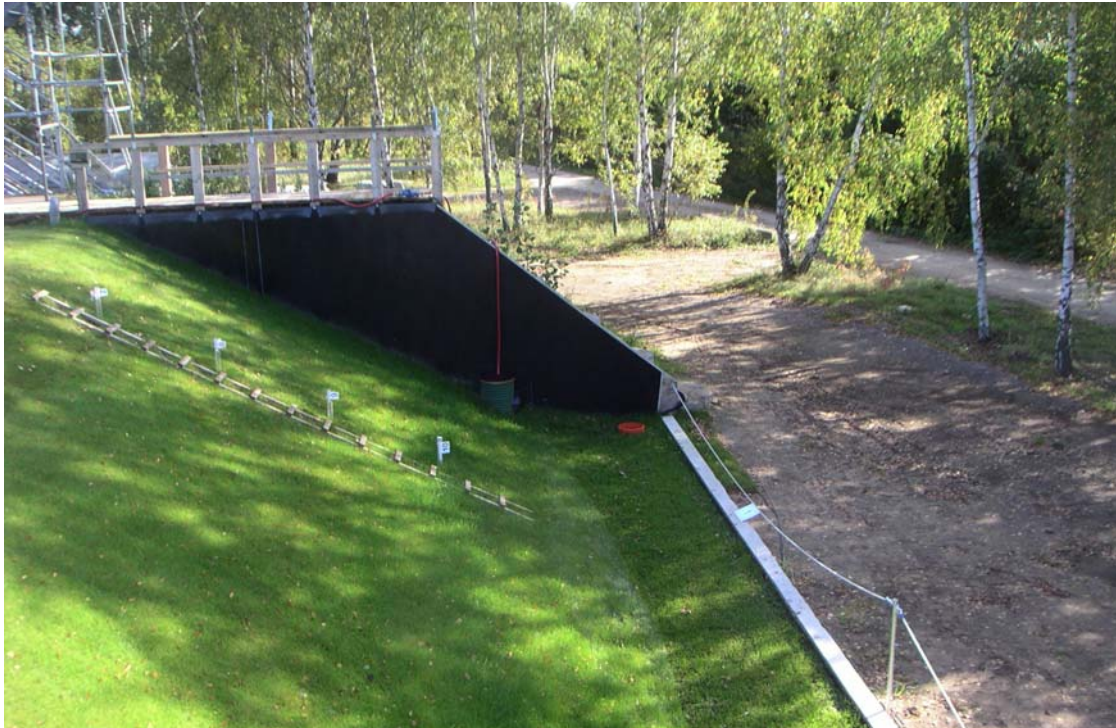
Abbildung 5-21 zeigt die Ansicht der luftseitigen Böschung des Deichs nach Beendigung der Versuchsreihe 3 am 10.10.2004.

Abbildung 5-21: Ansicht des Deichs nach Beendigung der Versuchsreihe 3 - 27.09.2004 - optimale äußere Bedingungen - komplette Durchsickerung

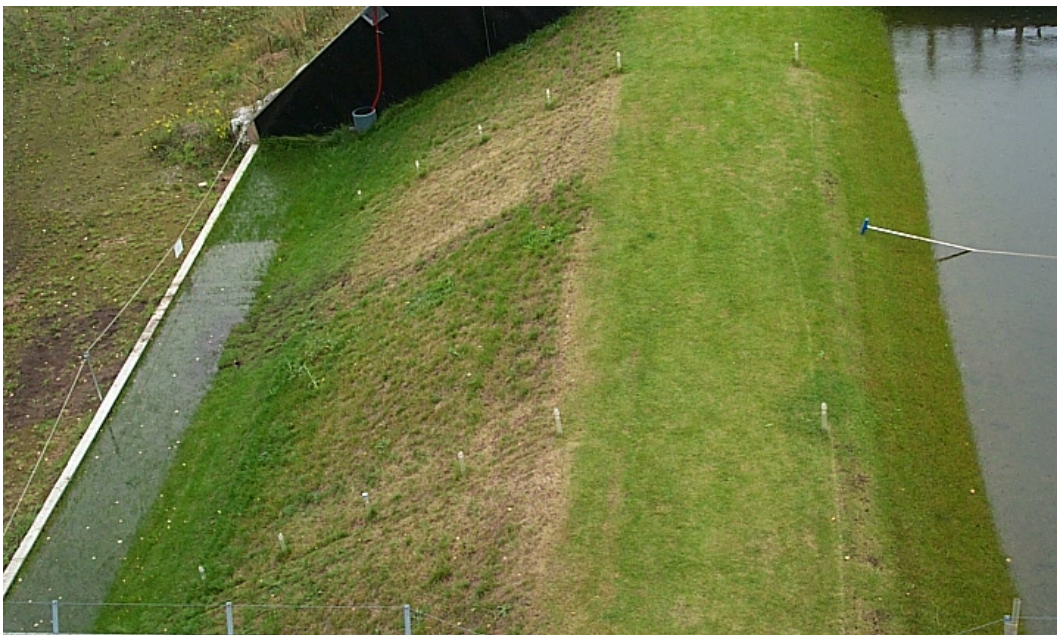
Abbildung 5-29 zeigt die Situation nach Beendigung der vierten Versuchsreihe am 14.0.2006.

Abbildung 5-29: Ansicht des Deichs nach Beendigung der Versuchsreihe 4 - 09.09.2005 - Niederschlag - komplette Durchsickerung

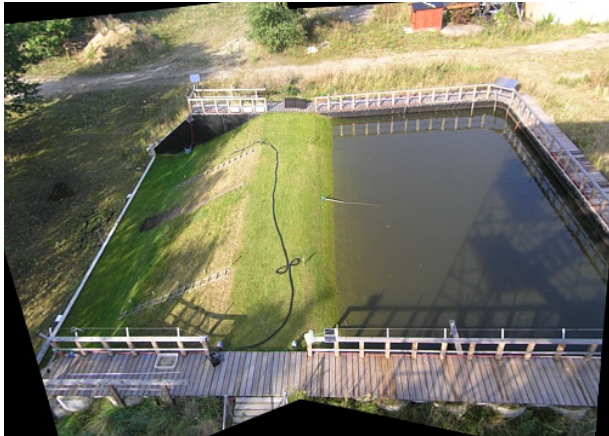
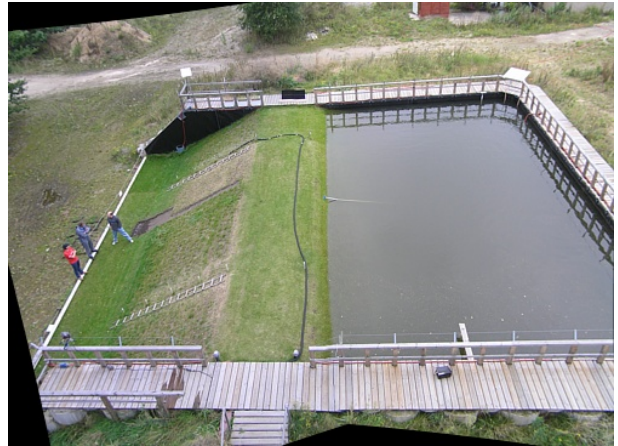
Mi 14.09.05 09:12

Mi 14.09.05 15:20

Der Vorteil eines Mikrowellensensors liegt vor allem im Einsatz unter unterschiedlichen meteorologischen Randbedingungen (Allwettertauglichkeit). So können in Abhängigkeit der Messfrequenz und des Wellenbands Wolken, Nebel und teilweise sogar Regen in der Atmosphäre durchdrungen werden. Dies haben die ersten Untersuchungen am Labordeich bestätigt, Abbildung 5-30. So konnten bei den Versuchen auch unter ungünstigen Bedingungen (Niederschlag, Nacht) Feuchtigkeitsbereiche und Sickerwasseraustritte detektiert werden, Deutsches Zentrum für Luft und Raumfahrt (DLR), 2005.
