**Untersuchungen zu den Ursachen von Deckwerks-  
verwerfungen am Nordufer der Elbe im Bereich Nienstedten  
(Strom- und Hafengebäude / Hansestadt Hamburg)**

Vortragsveranstaltung im Franzius-Institut am 30. März 2000

# Deckwerksverwerfungen am Nordufer der Elbe - Teil I

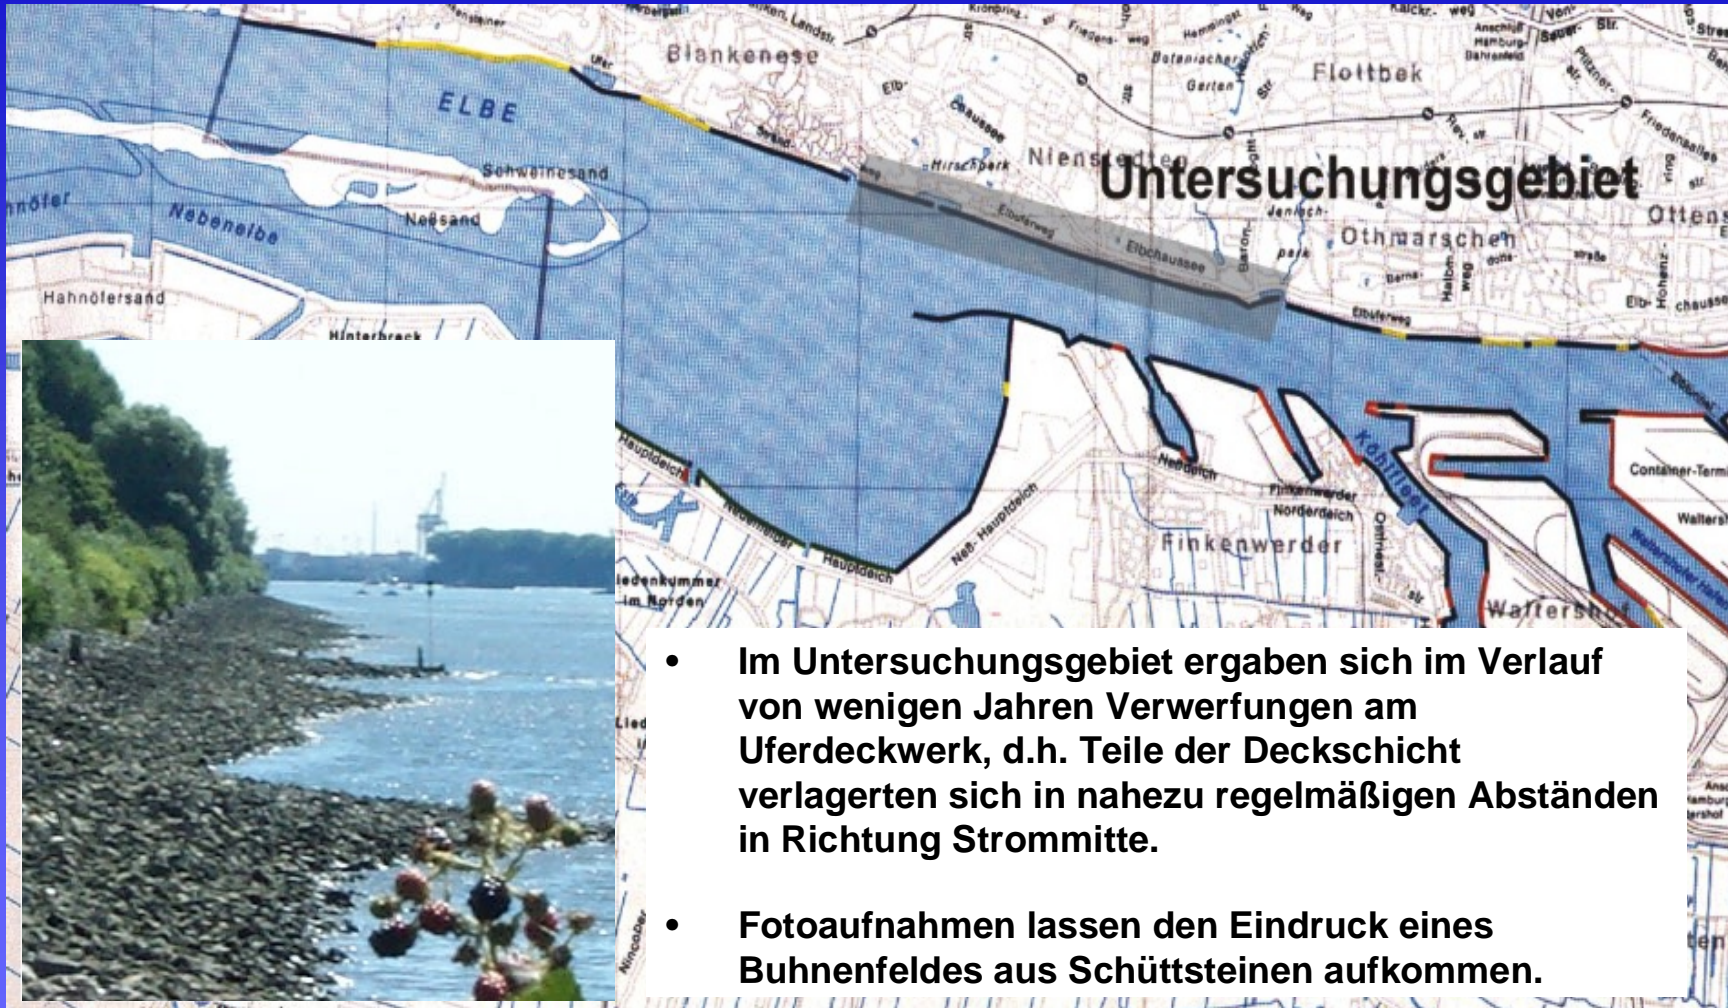
- Im Untersuchungsgebiet ergaben sich im Verlauf von wenigen Jahren Verwerfungen am Uferdeckwerk, d.h. Teile der Deckschicht verlagerten sich in nahezu regelmäßigen Abständen in Richtung Strommitte.
- Fotoaufnahmen lassen den Eindruck eines Bühnenfeldes aus Schüttsteinen aufkommen.
